Wieso ist die Baumaßnahme Pfahlstraße notwendig?

Erneuerung der Ver- und Entsorgungsanlagen

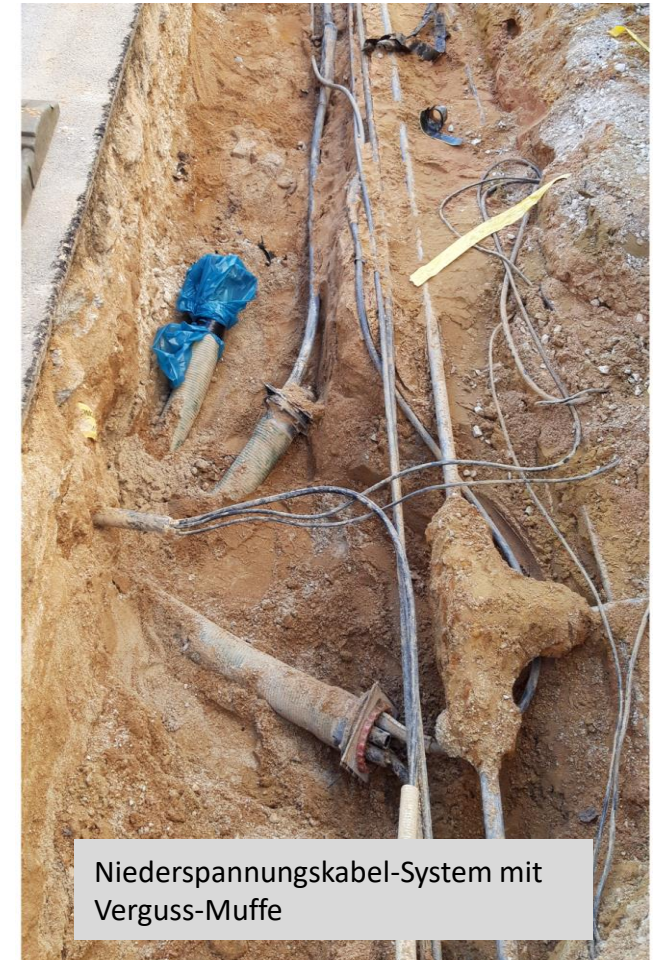
Probleme: Dichtigkeit der Bitumen-Verguss-Muffen ist kritisch zu beurteilen – Netzauftrennung zur Verbesserung der Versorgungssicherheit notwendig

Niederspannungskabel-System mit Verguss-Muffe

Komplette Erneuerung der Niederspannungsversorgung inkl. der Hausanschlussleitungen – Teilerneuerung 20 kV-Leitungen

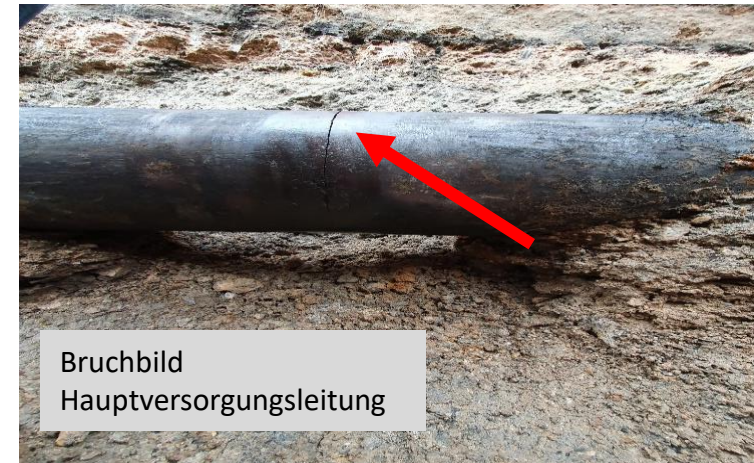
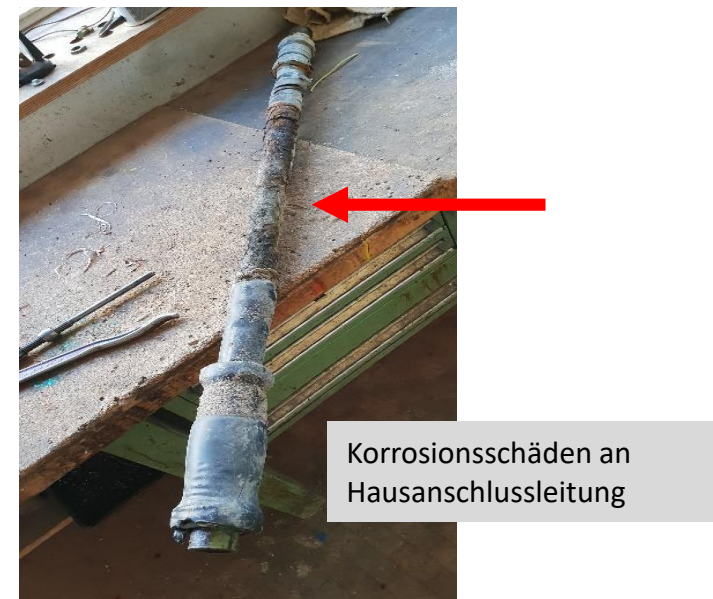
Baujahr des Bestands Ende 50er – Ende 60er Jahre – Gussleitung - Inliner-Sanierung zur Verlängerung der technischen Nutzungsdauer durchgeführt – 1992 Teilerneuerung von Residenzstraße bis auf Höhe Rathaus

Probleme: 1 Schaden an der Hauptleitung sowie 4 Rohrbrüche bei Hausanschlussleitungen in den letzten 10 Jahren – Armaturen schwergängig – Dichtigkeit kritisch – Hauptleitung und Hausanschlüsse weisen ein hohes Alter auf

Erneuerung der Hauptleitung ab Höhe Rathaus bis auf Höhe Pfahlbrünnerle, Erneuerung aller Hausanschlussleitungen

Erneuerung aller Leitungsarmaturen

Vorab: Aufbau einer Behelfsversorgung

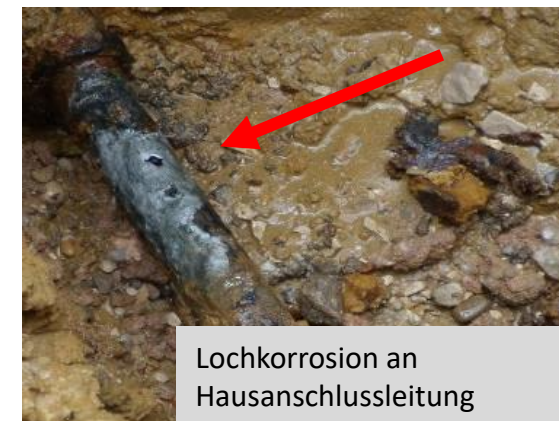
Wasserversorgungsleitung

Zementmörtel-Ausschleuderung - Korrosionsschutz

Sanierung der Hauptleitung durch Zementmörtel-Ausschleuderung – Erneuerung aller Hausanschlussleitungen

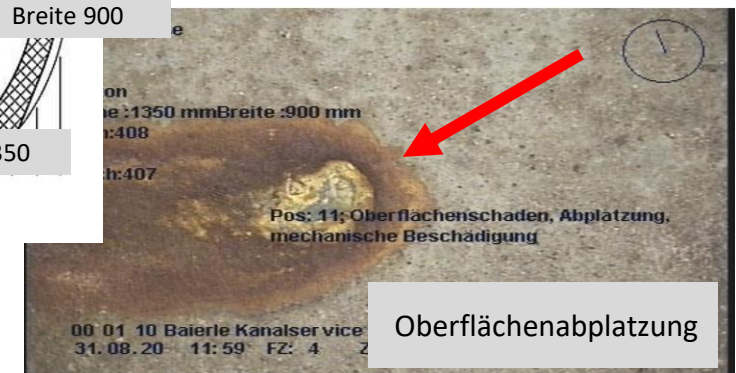
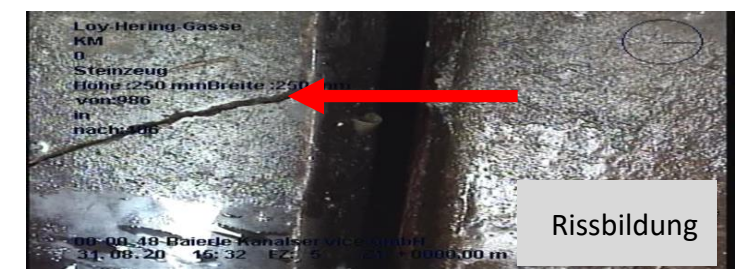
Hauptsammler – Stauraumkanal Baujahr ca. 1968 – Ortbeton Ei-Profil DN 900/1350 Verlegetiefe bis zu 3,40 Meter – zentrale Entsorgungssachse im Innenstadtbereich - Seitenbereiche der Pfahlstraße Steinzeug DN 250

Probleme: Rissbildungen, Abplatzungen, schadhafte Anschlüsse im Bereich des Hauptsammlers

Punktuelle Sanierung des Kanalhauptsammlers, Erneuerung des Anschlusskanals im Bereich ehemalige Stadtwerke sowie des Stichkanals Fuchsbräugasse

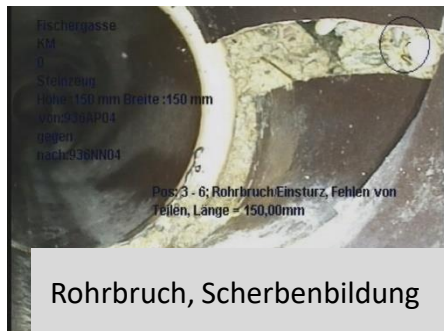
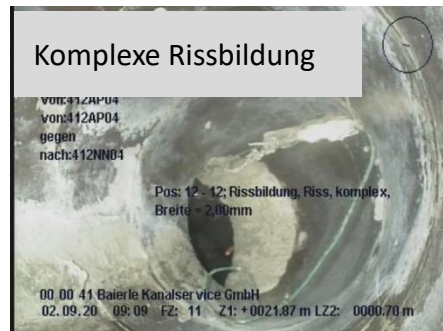
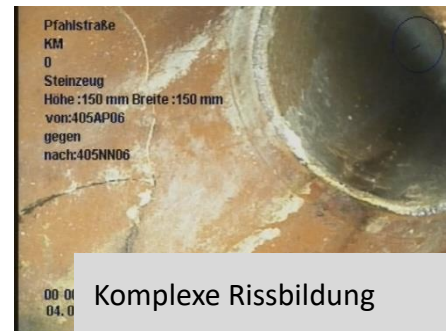
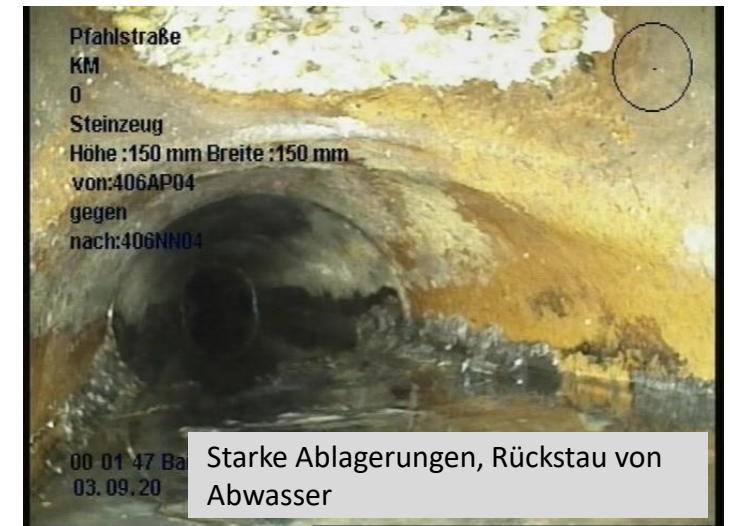
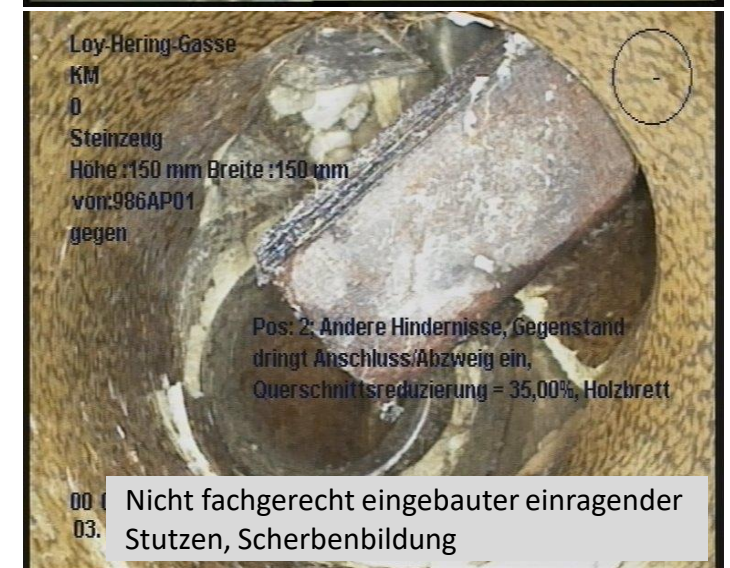
Probleme: Zahlreiche komplexe Riss- und Scherbenbildungen, Ablagerungen

Erneuerung aller Hausanschlussleitungen

Wo immer möglich, Einbau von Revisionsschächten, grundsätzlich Sandfänge bei Regenrohren

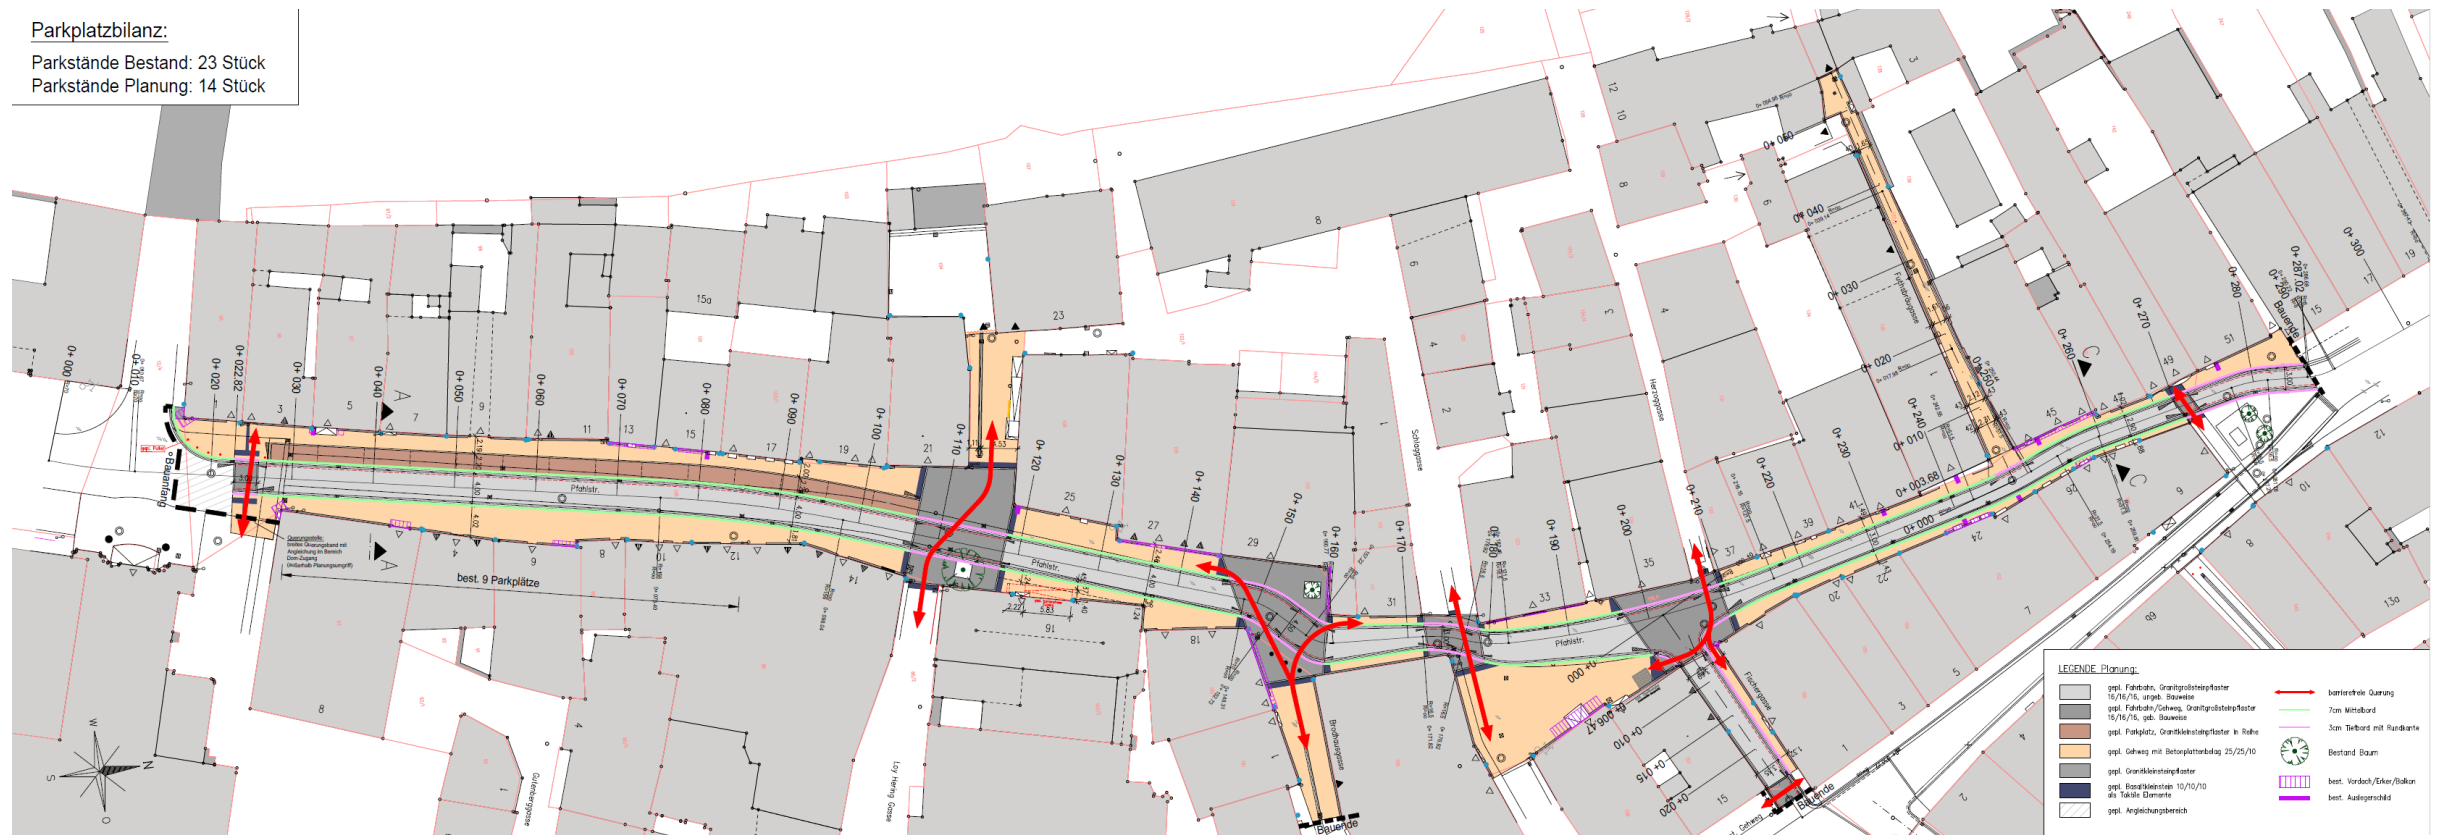
Parkplatzbilanz:

Parkstände Bestand: 23 Stück

Parkstände Planung: 14 Stück
